أثر فيضان سبتمبر 2023 على المنشاءات والمراقب المائية في أقليم الجبل الأخضر

يتناول هذا البحث أثر السيول والفيضانات المدمرة عقب عاصفة دانيال المتوسطية على المنشاءات المائية في أقليم الجبل الأخضر، شملت الدراسة 7 السدود المائية و 10 السدود التعويقية الحجرية والصندوقية (القابيونات) و 7 عبارات، المنتشرة في أقليم الجبل الخضر ضمن مساحة بلغت 3127 كم². جمعت البيانات والمعلومات القياسية والتوثيق الميداني والخرائط الطبوغرافية والصور الفضائية قبل وبعد الكارثة، هدفت الدراسة إلى معرفة أماكن المنشاءات المتضررة من أثر السيول والفيضانات في المنطقة، وتقدير الأثر على تلك المنشاءات من ناحية سلامة البناء الجرف، وقد استخدم المنهج الكمي والمنهج الوصفي في الدراسة بالاستعانة ببرنامج الحديثة في نظم المعلومات الجغرافية GIS 10.3 Arcmap وتقنيات الاستشعار عن بعد و GPS والبرامج الحاسوبية للتحليل وتفسير الخصائص الموقوتية لحواض المنشاءات المائية، وتوصلت الدراسة بأن المنشاءات المائية لم تخضع إلى صيانة دورية، وإنما لم يتم اختيار الأماكن المناسبة للسدود لم تصنم بعض العبارات وفق كميات التصريف المائي للاودية ، تم توثيق اهم السدود والعيارات في منطقة الدراسة، توصي الدراسة بأهمية إدارة المنشاءات المائية، ومتبعها بشكل دوري واستثمارها في مجال التنمية الزراعية.

The Impact Of Floods And Torrents On Water Facilities And Insta

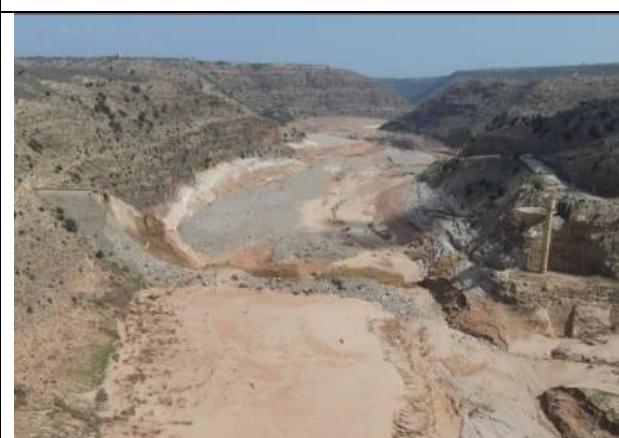
1- سد بومنصور: يقع سد بومنصور جنوب مدينة درنة عند مسافة 13 كم، وهو من النوع الركامي Rockfill dam ، عرض السد عند القمة 7م، والعرض عند القاعدة 158م ويبلغ طول السد 380م وارتفاع السد 55م، ومنسوب السد عند القمة 228m فوق مستوى سطح البحر، ويتبلغ السعة التخزينية للسد 22.5 مليون متر مكعب، وقد صمم السد بحيث تكون له قدرة على حجز الارسالات الغرينية، بالإضافة إلى المياه وتبلغ سعة تخزين الغرين أو الطهي حوالي 3 مليون متر مكعب. (عاشور، 2022) [13]، صور (1) و (2).

صورة (2): انهيار سد بو منصور من اثر الفيضان المدمر 04/10/2023

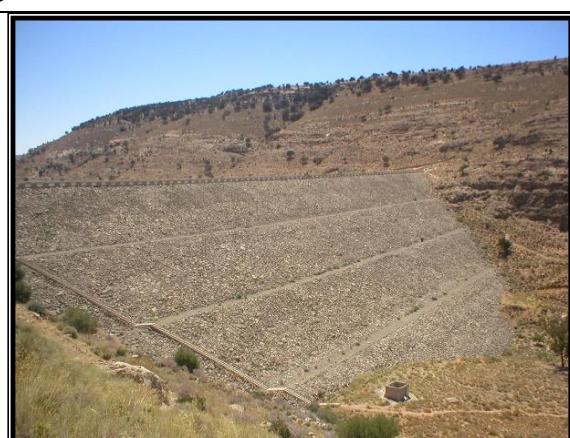
صورة (1): سد بو منصور عام 2007

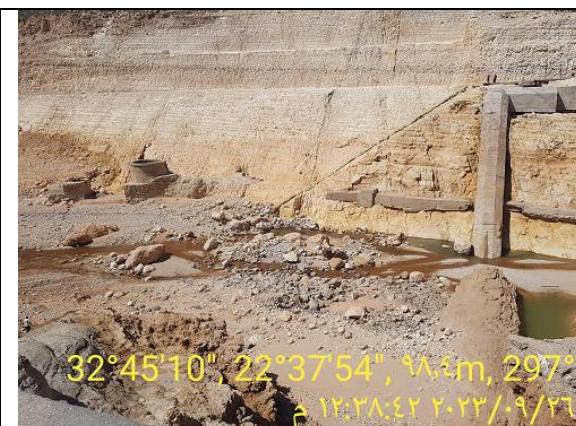
2- سد البلاد: يقع سد البلاد في مدينة درنة عند مسافة 2 كم جنوب المدينة، وهو من النوع الركامي ذو القالب الطيني، عرض السد عند القمة 8 م وعند القاعدة 84 م ويبلغ طول السد 112م، وارتفاعه 40 م، ومنسوب السد عند القمة 45 م فوق مستوى سطح البحر، بلغت كمية التربة في جسم السد 10592 متر مكعب وكمية الصخور 66665 متر مكعب، وتبلغ سعته التخزينية 1.5 مليون متر مكعب، صمم لحماية المدينة من الفيضان، (عاشور، 2022) [14]، صور (3) و (4).

صورة (4): انهيار سد البلاط اثر فيضان دانيال.

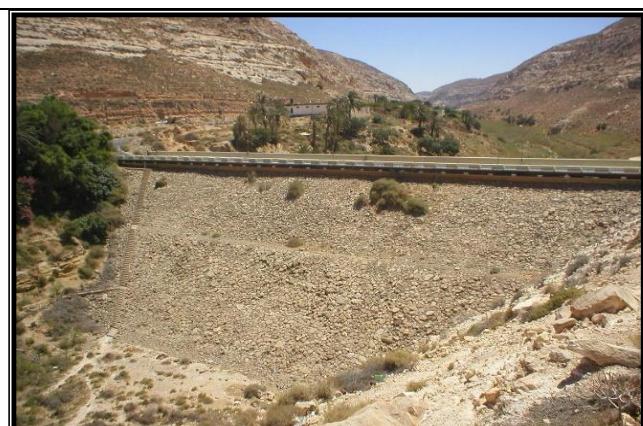
صورة (3): سد البلاط عام 2007

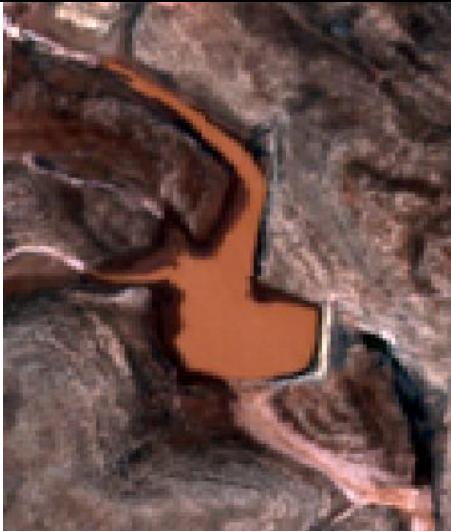
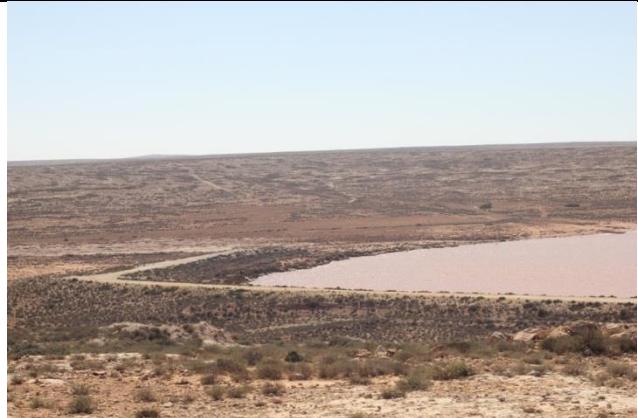
3- سد وادي الدوّاى: سد ترابي يقع جنوب مدينة القبة، سعته التخزينية 1 مليون متر مكعب (الحنفي والتواتي، 2015) [15]، تعرض سد الدوّاى لموجة تدفق كبيرة من مياه الامطار عاصفة دانيال، ولكن لم يهار السد والسبب يرجع إلى التصميم والهندسة في تحديد موقع السد فهو يقع على الجانب اليسرى من الوادي عند المنعطف الذي يأخذ اتجاه اليمين مما جنب السد عملية جرف واتجه السيل مباشرة عبر المصرف لتنقى عن وادي الرئيسي بعد المنعطف صورة (5).

صورة (5) سد وادي الدوای، سد الدوای ممتلأ بمياه سيل ٢٠ نومبر ٢٠٢٤، على اليسار املاء بحيرة السد عقب عاصفة دانیال لاحظ توسيع مجرى مصرف بحيرة السد نتيجة لتدفق مياه الوادي.

- عندما تظهر بعد تشغيل السدود عيوب منها البالوعات خاصة في الموقع الصخور الجيرية كما هو الحال في قاع بحيرة سد المحجة وسد الدواي، لابد من حقمنا بمواد اسمنتية قبل تطورها، ودمك ارضية القاع بمواد كتيمة.

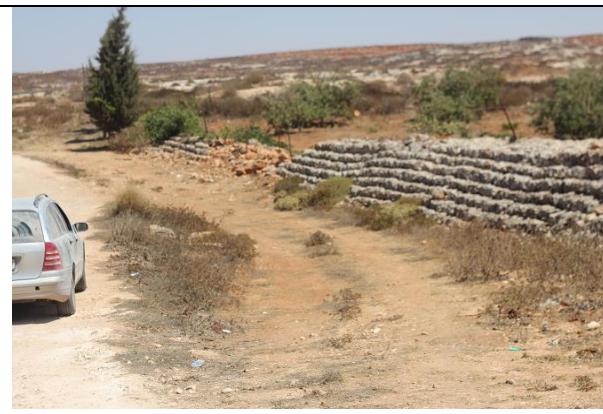
صورة (7) انهيار سد تعويقي حجري في منطقة الجبارات شرق الفايدية مزرعة ، ابعاد السد الطول $100 \times$ العرض 4 م \times الارتفاع 2 م، المنسوب 192 م، تاريخ الصورة، 12 اغسطس 2024.

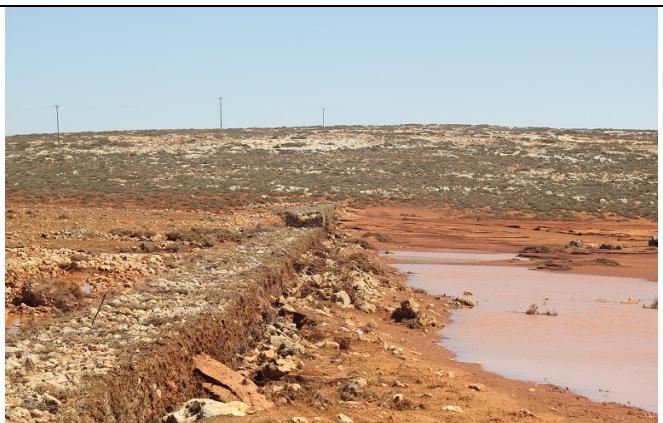
صورة (6) سد تعويقي صندوقی (قابیونات) في وادي الحمر في منطقة بوذراع جنوب منطقة ملودة، ابعاد السد الطول $350 \times$ العرض 4 م \times الارتفاع 2 م، المنسوب 650 م، تاريخ الصورة، 15 سبتمبر 2023

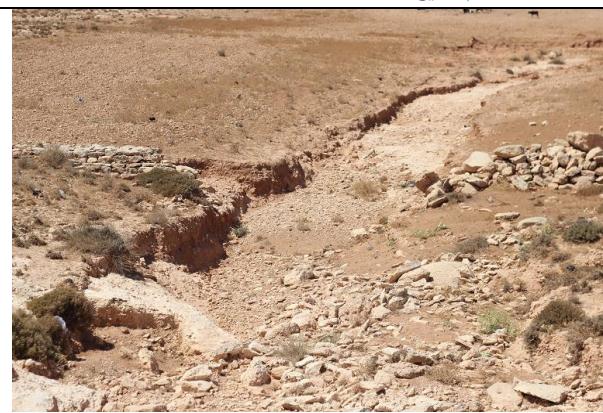
صورة (9) انهيار سد تعويقي حجري في احد روافد وادي الدوای بالقرب من الكسارة جنوب منطقة القبة ، تاريخ الصورة، 12 اغسطس 2024.

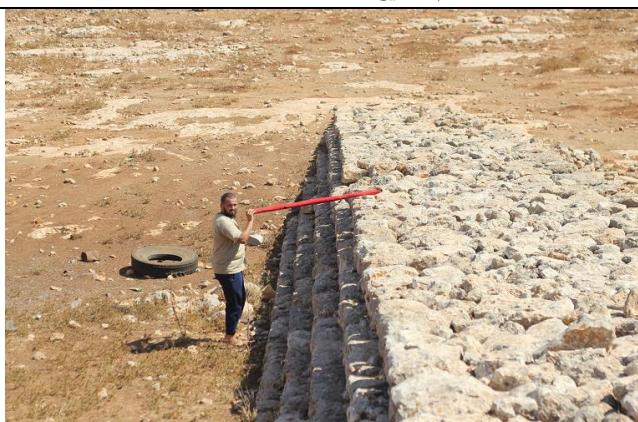
صورة (8) سد تعويقي حجري في منطقة بوذراع جنوب منطقة القبة ، ابعاد السد الطول $35 \times$ العرض 6 م \times الارتفاع 8 م، المنسوب 192 م، تاريخ الصورة، 12 اغسطس 2024.

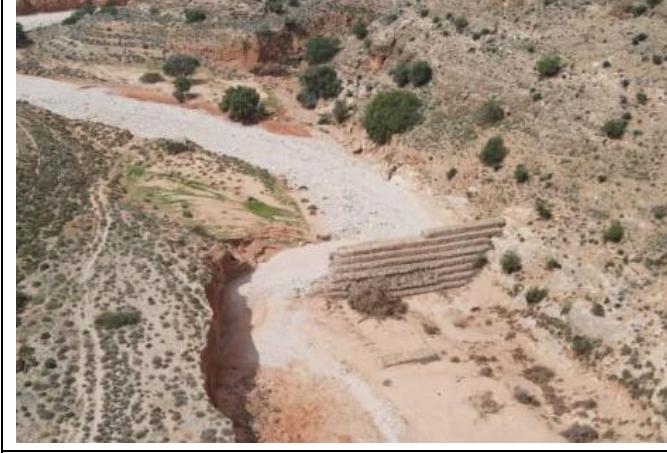
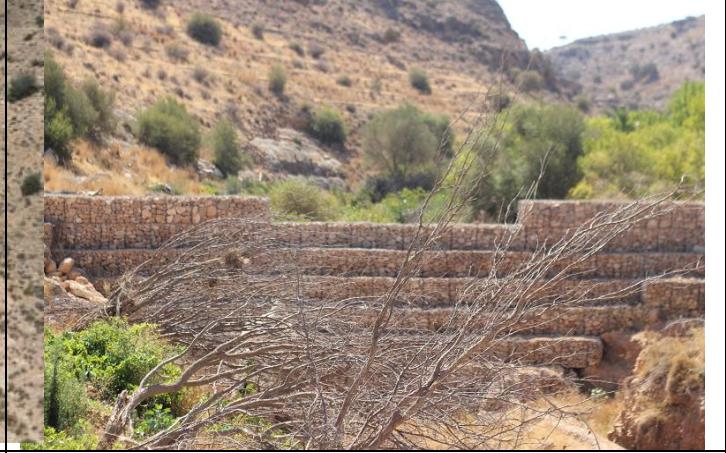
<p>صورة (11) انهيار سد تعويقي صندوقي ، بعد سد بمنصور على الجانب الايسر (وادي سليمان)، ابعاد السد الطول 50م × العرض 10م × الارتفاع 7م ، منسوب السد 192م، تاريخ الصورة، 04 اكتوبر 2023</p>	<p>صورة (10) سد تعويقي صندوقي (قابيونات) في احد روافد وادي درنة (وادي المنحر) بعد سد بمنصور على اليمين، ابعاد السد الطول 35م × العرض 6م × الارتفاع 8م، المنسوب 192م، تاريخ الصورة، 14 اغسطس 2024</p>

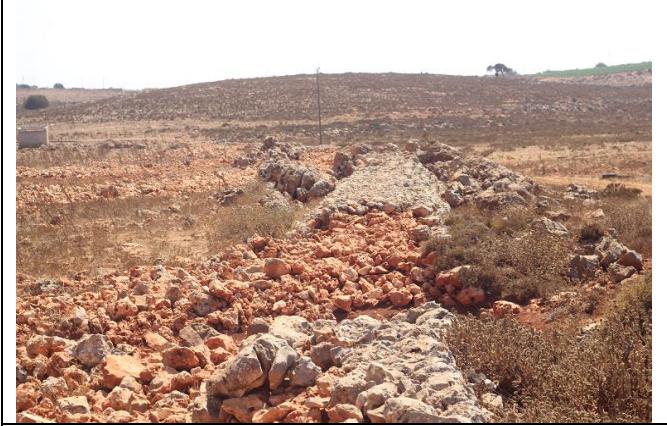
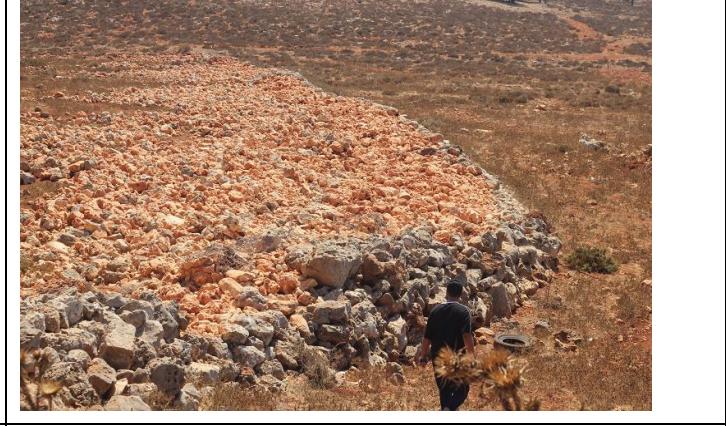
<p>صورة (13) انهيار سد تعويقي حجري (الاول) ، في وادي المرطط شرق منطقة القيقب، الطول 250م × العرض 5م × الارتفاع 2م، منسوب الارتفاع 666م، تاريخ الصورة، 14 اغسطس 2024</p>	<p>صورة (12) انهيار سد تعويقي حجري (الثاني) ، في وادي المرطط شرق منطقة القيقب، تاريخ الصورة، الطول 200م × العرض 4م × الارتفاع 1.6م، منسوب الارتفاع 651م، تاريخ الصورة 14 اغسطس 2024</p>

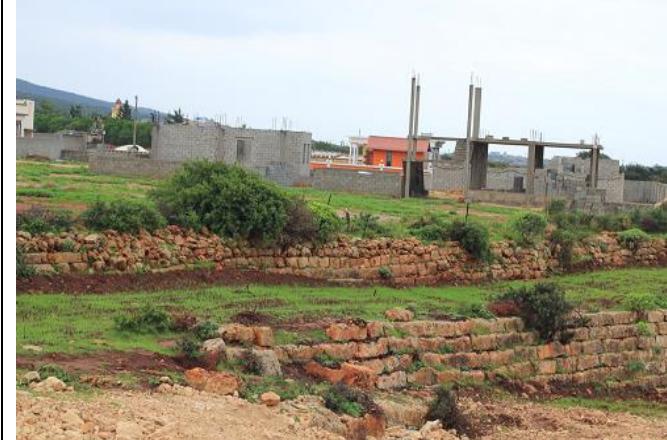
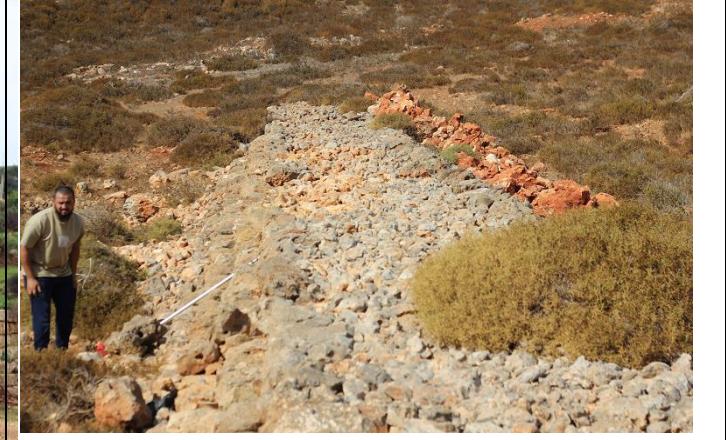
<p>صورة (15) سد روماني قديم في منطقة الحمامات</p>	<p>صورة (14) انهيار سد تعويقي حجري (الثاني) ، في وادي المرطط شرق منطقة القيقب، الطول 200م × العرض 4م × الارتفاع 1.6م، منسوب الارتفاع 666م، تاريخ الصورة، 12 اغسطس 2024</p>

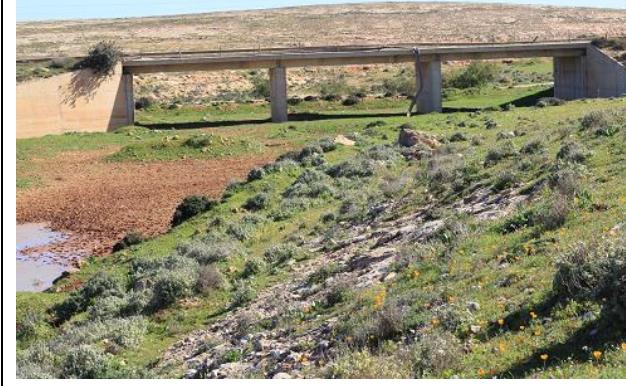
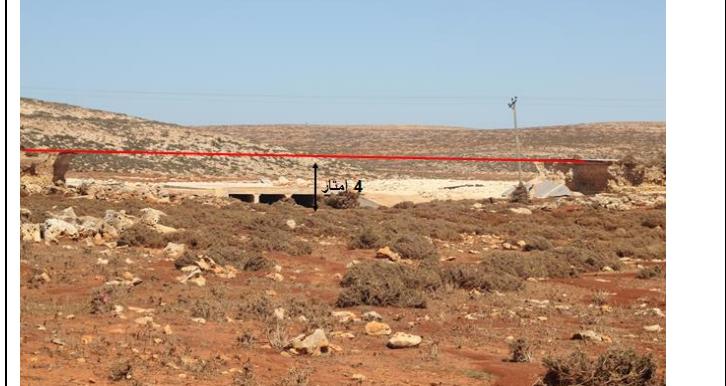
<p>صورة (18): عبارة وادي الحمر حوض درنة جنوب منطقة القبة، ابعاد العبارة العbara 7 م × 10 م × 30 م، تاريخ الصورة 15 سبتمبر 2023</p>	<p>صورة (18): عبارة وادي الحمر حوض درنة جنوب منطقة القبة، ابعاد العبارة العbara 7 م × 10 م × 30 م، تاريخ الصورة 15 سبتمبر 2023</p>

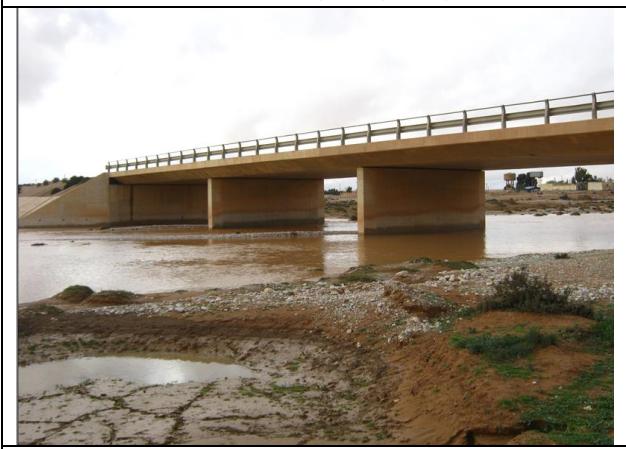
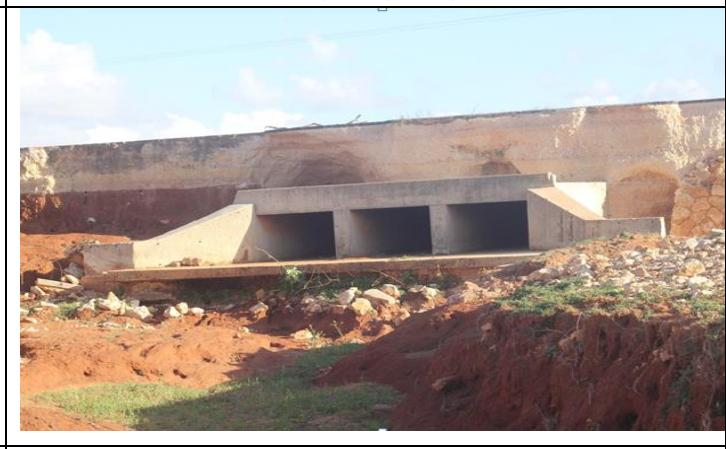
<p>صورة (21): عبارة وادي العكي حوض اللوب جنوب منطقة البياضة، ابعاد العbara 45 م × 7 م × 35 م ، ثلاثة فتحات . رغم كبر حجمها لا تعد غير كافية لتمرير مياه الوادي. عرض العbara حوالي 50 م</p>	<p>صورة (20): عبارة وادي العكي حوض اللوب جنوب منطقة البياضة، ابعاد العbara 45 م × 7 م × 30 م، تاريخ الصورة 27 اكتوبر 2023</p>

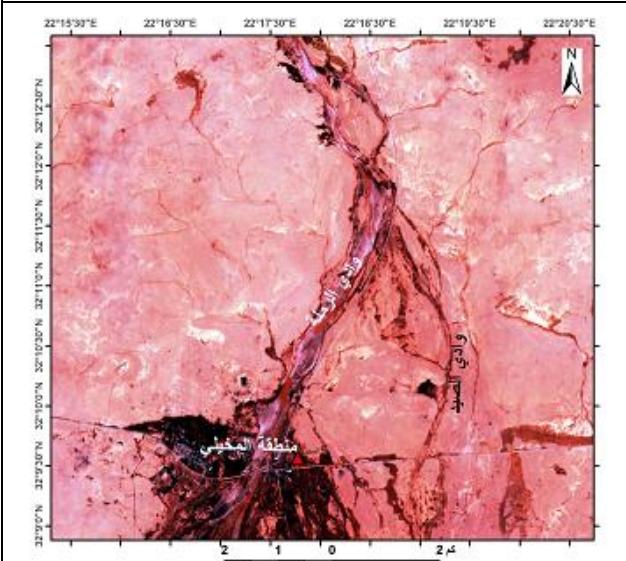
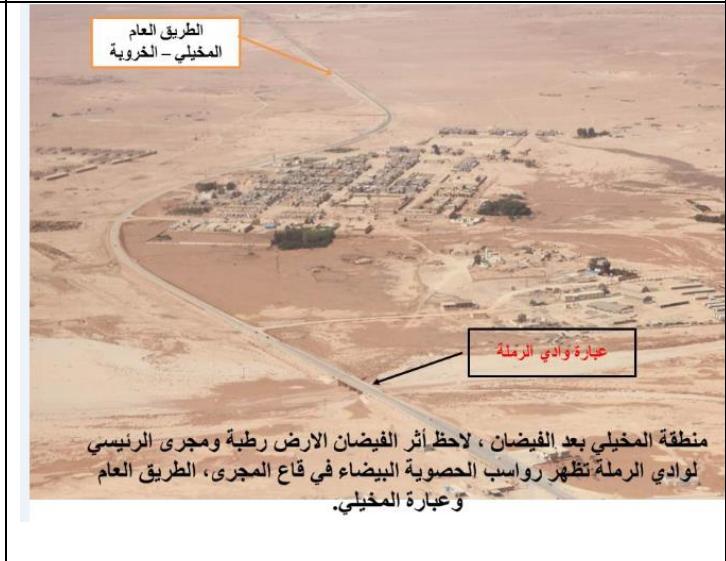
عملت عبارة المخيلي على توجيه المجرى الرئيس في اتجاه واحد نحو بلطة الرملة الغربية (بلطة الرملة جنوب منطقة حوالي 12 كم)، في كانت هناك مجرى في اتجاه جنوب شرق منطقة المخيلي باتجاه بلطة الرملة الشرقية، حيث كان لمجرى وادي الصيد دورا في تغذية الجانب الشرقي للسهول الجنوبية المخيلي، وظهر هذا الوادي بضوح عقب فيضان دانيال 2023، صورة (23) و (24).

<p>منطقة المخيلي بعد الفيضان ، لاحظ أثر الفيضان الأرض رطبة وجري الرئيسي لوادي الرملة تظهر رواسب الحصوية البيضاء في قاع المجرى، الطريق العام وعبرة المخيلي.</p>
<p>صورة (23): انحراف مجرى وادي الرملة الى وادي الصيد الذي توقف عن تصريف مياه الوادي طيلة السنوات الماضية بسبب الطريق العام الذي انشئ في الثمينيات القرن الماضي.</p>	<p>صور (22) منطقة المخيلي واثر الفيضان واضح على اطراف المنطقة، الطريق العام يعمل سد اثناء الفيضانات مما يسبب في غمر المنطقة. عقب فيضان 27 سبتمبر 2018</p>

صورة (24): فيضان وادي الرملة في منطقة المخيلي، لا حظ عمر مساحات واسعة غرب المنطقة المحلات ومحطة البنزين وقطع الطريق العام غرب العبارية التي ترتفع عن منسوب سرير الوادي حوالي 8 متر. 11/09/2023. المصدر: <https://www.reuters.com/world/mediterraneans-devastating-storm-daniel-may-be-harbinger-storms-come-2023-09-12/>

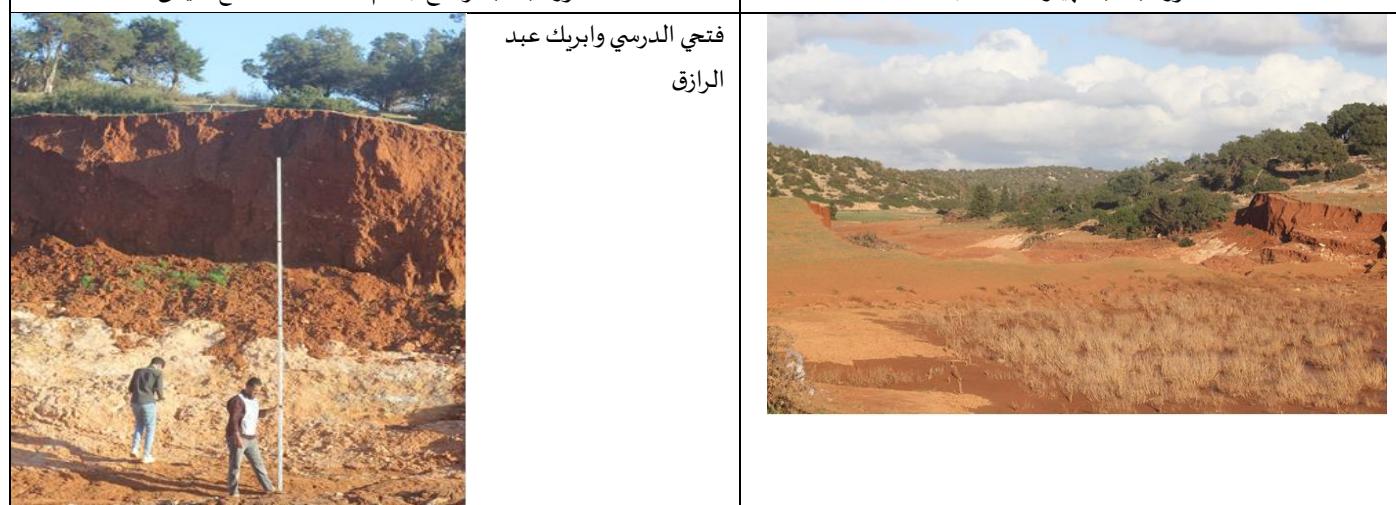
صورة (29): الجانب اليمين من سد العكي، ارتفاع السد 6 متر، 2023/10/27

صورة (28): انهيار سد العكي جنوب منطقة البياضة، طول القطع حوالي 30 متر. تاريخ الزيارة 2023/10/27

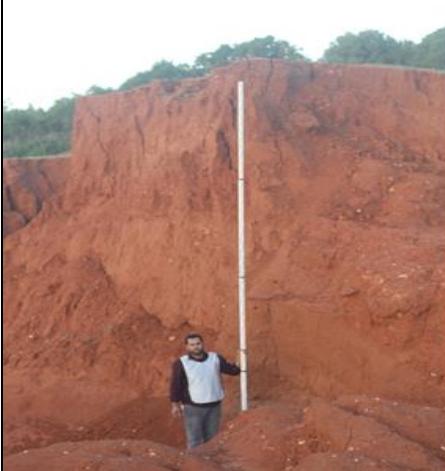
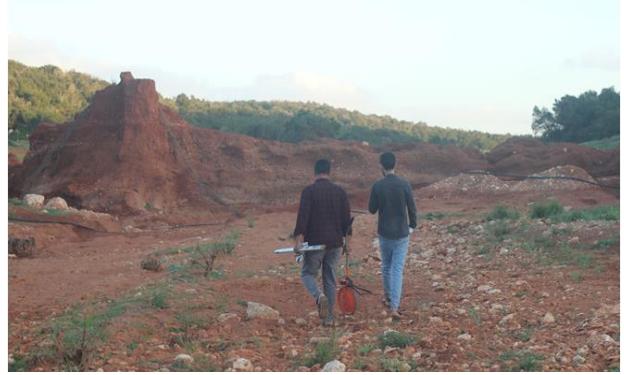
اجراء الق
صورة (31): انهيار سد القوي جنوب منطقة البياضة، طول القطع حوالي 40 متر. تاريخ الزيارة 27/10/2023 2023/10/27	صورة (30): انهيار سد القوي جنوب منطقة البياضة، طول القطع حوالي 40 متر. تاريخ الزيارة 27/10/2023 2023/10/27
