# تقرير التغيرات المناخية المخاطر واستراتيجيات المواجهة ( مدينة سيها انموذجا )

# **Climate Change: Risks and Coping Strategies**

## **(Sebha City as a Case Study)**

2024-9-14

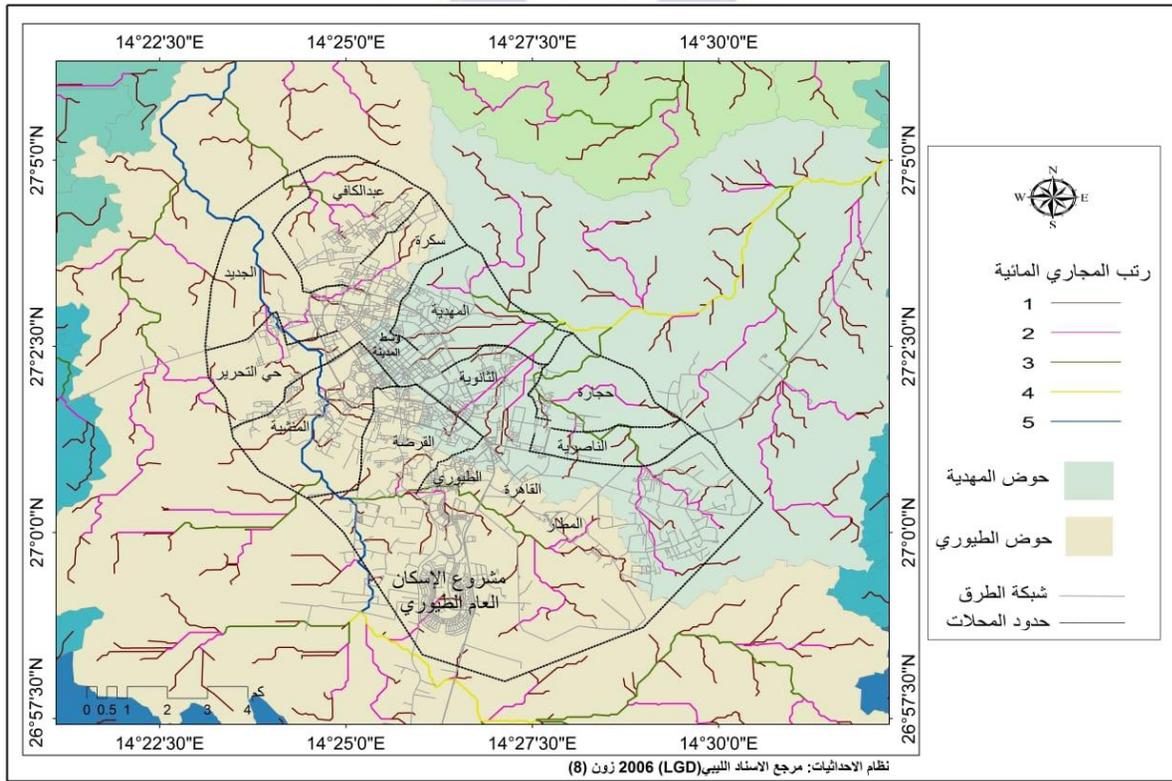
### الخريطة (3) المجاري الهيدرولوجية السطحية في مدينة سبها

وبالنسبة للحوض الثاني فقد اطلق عليه اسم حوض الطيوري\*، يتجه من الجنوب نحو الشمال ماراً بالمحلات الواقعة غرب وجنوب غرب المدينة (القاهرة، القرضة، المنشية، التحرير، الجديد، حجارة) وتتأثر المباني كثيراً من جريان مياه الامطار بالحوض، كما حدث يوم (14) سبتمبر الماضي،

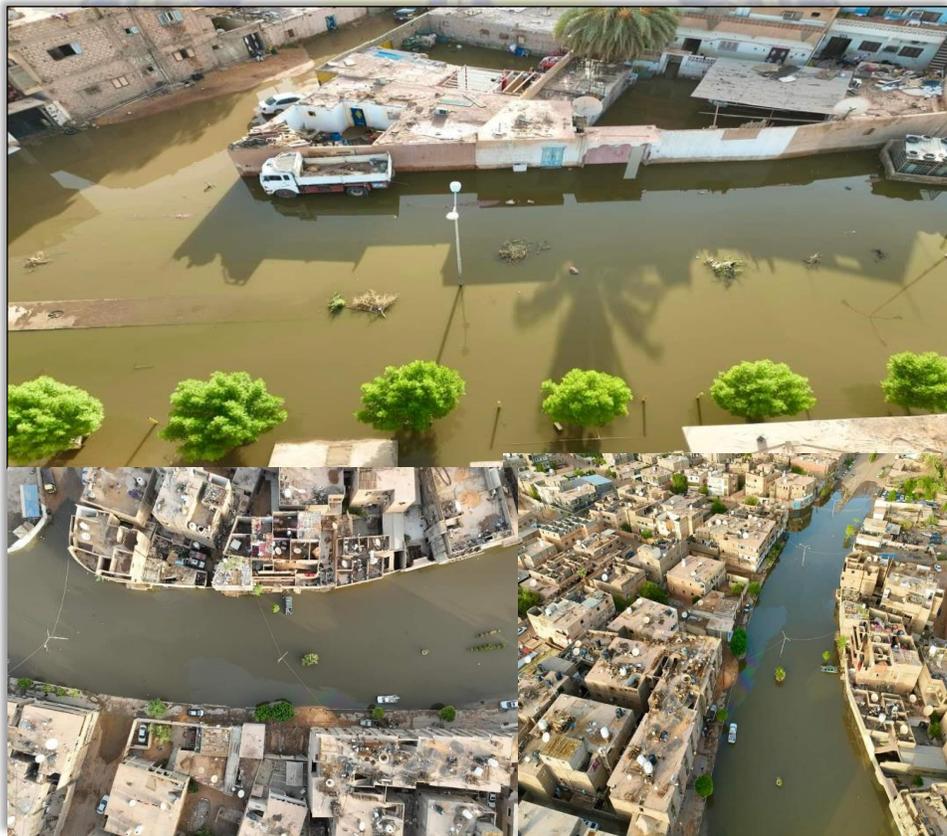
الصورة (5) مياه الصرف الصحي والآبار السوداء في المساكن وعلى الطرقات

تفاقت هذه المشكلة بعد هطول الأمطار الغزيرة في سبتمبر 2024، حيث أدى تدفق مياه الأمطار إلى انهيار شبكة الصرف الصحي وامتلاء الآبار السوداء الصورة (5) توضح التلوث بمياه الصرف الصحي والآبار السوداء في بعض الأحياء بالمدينة. (تشير الدراسات إلى أن هذه الوضعية قد تسببت في تلوث المياه السطحية والجوفية، مما يشكل تهديدًا على صحة السكان وسلامة البيئة) (العبيدي، 2023).

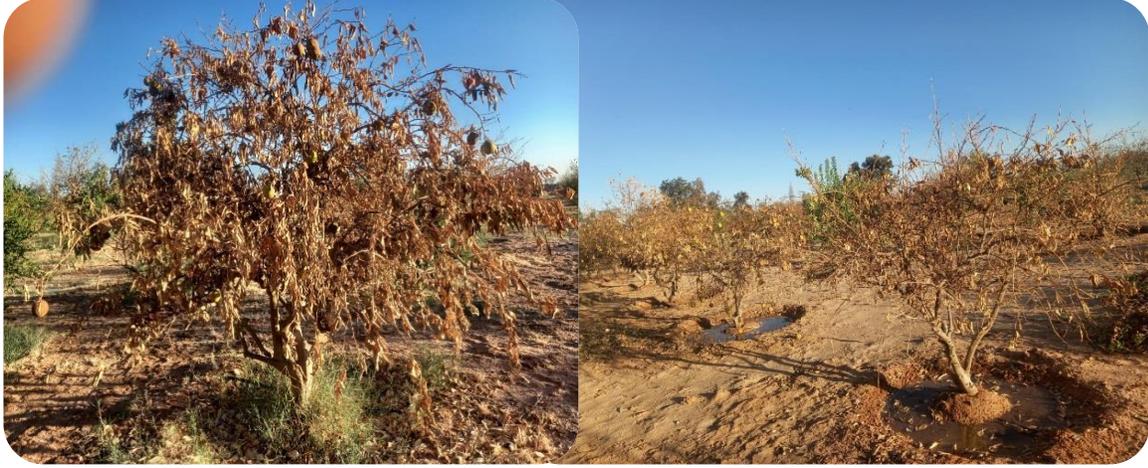
## الصورة (8) فقدان الأشجار والنباتات في بعض مزارع سبها للمجموع الخضري.

هذه الظاهرة الخطيرة تحتاج لدراسة عميقة وشاملة لأخذ العينات، وتأكيدها أسبابها ومعرفة مصادرها وتشخيصها بشكل دقيقة جداً، من أجل وضع الخطط والأساليب والطرق الناجحة لمكافحتها والحد منها وتبنيه الجميع من مخاطرها، وحماية الغطاء النباتي من آثارها السلبية، وكافة مكونات البيئة على المدى القريب والبعيد.

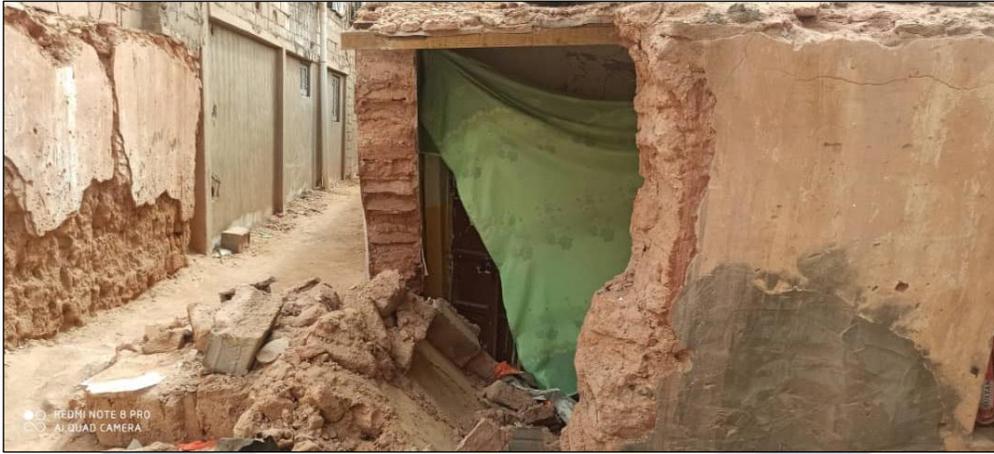
الصورة (9) بعض الخسائر التي أصابت منازل الأسر المتضررة

ومن الآثار التي حدثت نتيجة الأمطار الغزيرة على مدينة سبها انهيار أو تضرر شديد للمنازل ذات البنية الضعيفة (المبنية من الصفيح أو بناء غير صحي)، كما هو موضح في الصورة (9) مما أجبر العديد من الأسر على ترك منازلها والبحث عن مأوى مؤقت، مثل المدارس أو بيوت الأقارب. الشكل (3) يبين نوع الضرر الاجتماعي إلى تعرضت له أسر المتضررة.

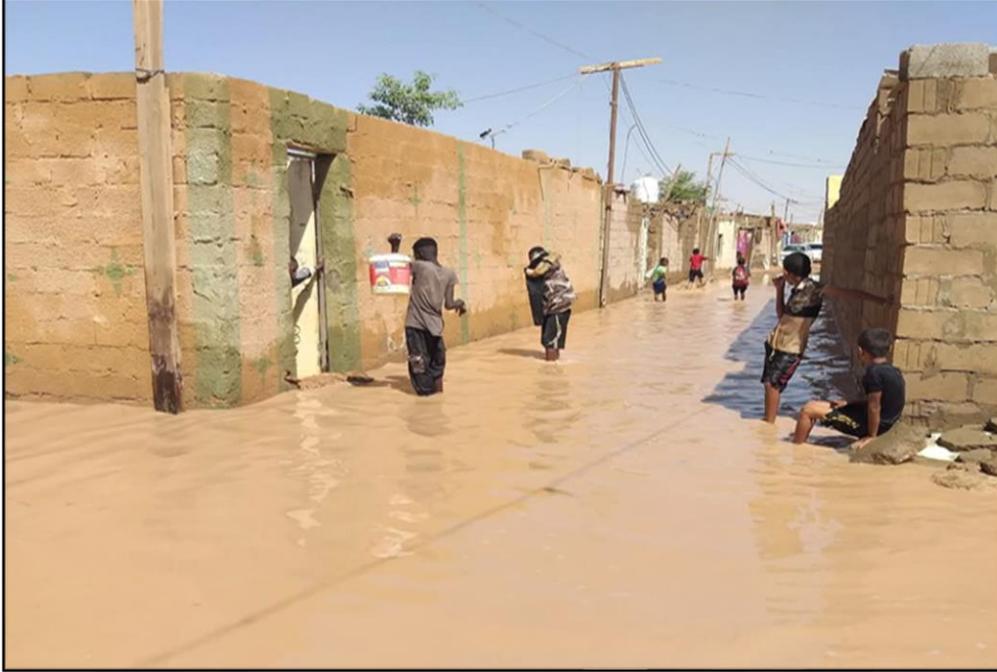
الصورة (12) الضرر الذي لحق بالأسر بسبب الأمطار الغزيرة في حي القاهرة

السكنية العشوائية أقصى غرب محلة المنشية. الصورة (12) أضرار الأمطار على الأحياء العشوائية  
بحي القاهرة في مدينة سبها
