تقييم استقرارية الإنقطاعات الصخرية الموازية لطريق الميشار بمنطقة بئر الغنم شمالي غرب ليبيا

أبوالقاسم الأخضر

قسم الهندسة الجيولوجية، كلية الهندسة جادو، جامعة نالوت، ليبيا

Evaluating The Stability Of Parallel Rock Discontinuities Along Al-Mishar Road In The Bir Al-Ghanam Area (NW Libya).

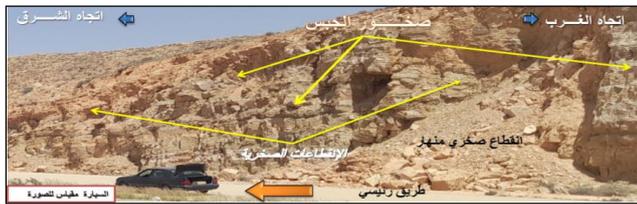
شكل 1: انهيار في أحد الإنقطاعات الصخرية. المصدر: الدراسة الميدانية 2023

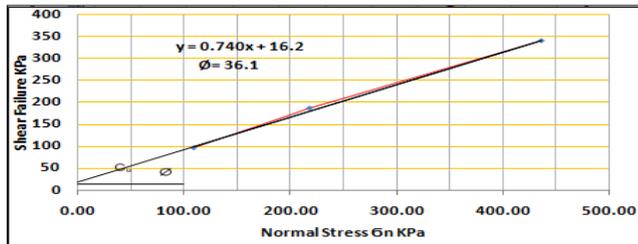
Direct shear test [17]، وكان الهدف من الاختبار إيجاد العلاقة بين الإجهاد الرأسي الضاغظ و الإجهاد الناجم عن إجهاد القص للعينات بمعدل تحميل ثابت قدره 0.25 نيوتن / ثانية باستخدام إطار تحميل مساحته 36 cm^2 ، (شكل 4)، وبواسطة نموذج معد مسبقاً على صفحة الإكسيل (Excel) استخرجت نسب التشبع الداخلي في للعينات في الحالة الطبيعية أي قبل إضافة أي كمية مياه وبلغت نسبة التشبع للعينات الطبيعية (0.91%) وقيمة زاوية الاحتكاك (ϕ) 36.1° وقيم التماسك (C) (16.2) ، (شكل 5).

شكل 5: العلاقة بين الإجهاد الرأسي وإجهاد القص في محتوى الماء الطبيعي.

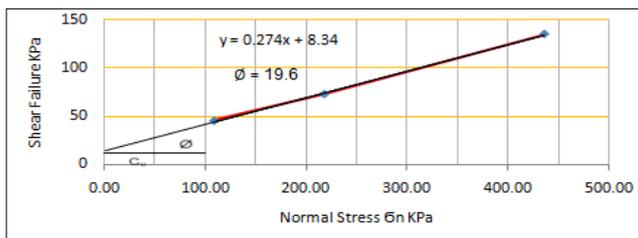
وبعد تسجيل كل النتائج المتحصل عليها من الاختبار في العينة الطبيعية قبل التجفيف، أُعيد احتساب قيم التشبع عند إضافة كمية 30mm من المياه للعينة الطبيعية المجففة لاستخراج قيم (ϕ)، (C). (شكل 6)

شكل 6: العلاقة بين الإجهاد الرأسي وإجهاد القص في كمية مياه 30mm.

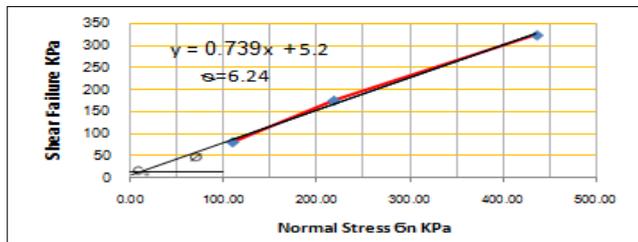
وأعيد ذات الإجراء عند إضافة كمية مياه 20 mm للعينة التي أضيف لها كمية مياه 30 mm لتكون كمية المياه الكلية 50 mm، وأدرجت النتائج المتحصل عليها بالجدول 2، وسبب اختيار كمية مياه 50 mm لأنها تمثل أعلى كمية مياه مسجلة في المنطقة.

شكل 7: العلاقة بين الإجهاد الرأسي وإجهاد القص في كمية مياه 50 mm

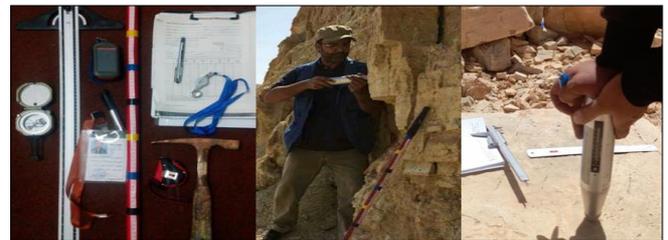
تنوعت طرق العمل بين حقلية ومعملية ومكتبية والعرض التالي يوضح:
1.2- الدراسة الميدانية: انطلق العمل الميداني بتاريخ 2023-4-24 واستمر لمدة يومين، واستخدمت المعدات والأجهزة ذات الصلة بالعمل الحقلية و التي ساعدت في جمع البيانات ووصف الظاهرة المدروسة والتعرف على خصائص هندسة المنحدر، ورصد الشواهد الحقلية على حدوث عمليات انهيار للإنقطاعات الصخرية وتتبع تأثير التجوية والتعرية على صخور منطقة الدراسة، ومن تلك الأجهزة والمعدات قدمه ذات الورنية لقياس اتساع الفواصل والشقوق، بوصلة، مطرقة شمדת مطرقة جيولوجية، عدسة، مقاييس مختلفة الأطوال (شكل 3).

شكل 3 المعدات والأجهزة المستخدمة في العمل الحقلية.

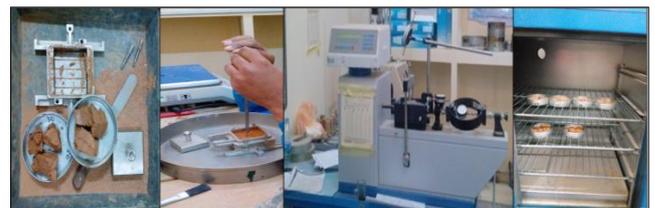
أجريت الدراسة المعملية على 6 عينات من الحطام المكون للإنقطاعات الصخرية على عمق 30 سم (عينات مقلقة)، إذ وضعت العينات بعد وزنها في فرن لمدة 24 ساعة تحت تأثير درجة حرارة 80°C لغرض تجفيفها وإعادة وزنها بعد التجفيف لحساب نسب التشبع (شكل 4)

شكل 4: صور من داخل معمل التربة والصخور كلية الهندسة جادو.

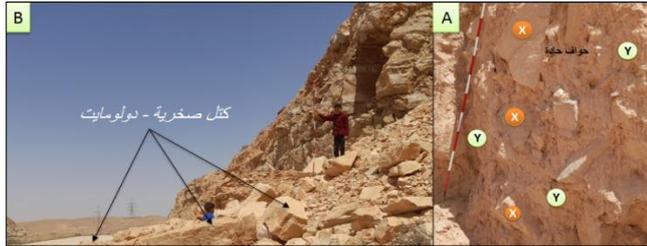
وهي غير منتظمة الحواف أي أنها بزوايا حادة ليكون دليلاً على عدم وجود أي تأثير للتعرية المائية على تلك الكتل، فإذا افترضنا أن سبب النقل والامتلاء هو الماء أو الهطول المطري فستكون الأسطح والحواف ملساء ومن ناحية أخرى لا يوجد أي أدلة أو شواهد على وجود مجاري تصريف مياه شديدة يعتمد عليها في نقل كتل صخرية متوسطة وكبيرة الحجم من الصخور الدولوميتية مع أخذ العلم بأن صخور الدولوميت توجد أسفل المنحدر تعلوها صخور الجبس، وهذا دليل آخر يؤكد فرضية أن البالوعات امتلأت بفعل تدخل بشري، والمثير للاهتمام كبر حجم الكتل الصخرية المهارة والتي مصدرها وسط وأعلى الإنقطاعات (شكل 9).

شكل 9: العوامل الطبيعية المؤثرة في المنحدر. المصدر: الدراسة الميدانية 2023.

ساهمت عملية القطع في تكشف الصخور والتراكيب الصخرية المهمة وساعدت في فهم الخصائص الصخرية والتراكيب للمنحدر المقطوع إذ قطعت الصخور بشكل منتظم بزواوية بلغت قيمتها 80° ، وأبرز ما تم رصده عن الإنقطاعات أنها تنتشر على وجه المنحدر المقطوع موازي لاتجاه ميل المنحدر بنفس زاوية القطع، ومن القياسات الحقلية تبين أن متوسط عرض هذه الإنقطاعات يصل 6 أمتار وبلغ عدد تلك الإنقطاعات 5 تكاد تكون المسافة بينهم منتظمة، ويعد انتظامها مؤشراً على أن سبب تكونها وجود أنظمة الفواصل رأسية والتي أخذت في الاتساع مع مرور الزمن تحت تأثير عملية التعرية المائية لتكون بالوعات وهذا ما أشار إليه المرجع [11]، وترجع الدراسة الحالية أن سبب وجود حطام صخري مختلف الأحجام بالإنقطاعات يعود لتدخلات بشرية أسهمت في طمر هذه البالوعات المكونة من الجبس، وعن سبب الطمر فإن الشركة المنفذة عمدت لتهيئة المنحدر عند شق الطريق الجبلي القديم سنة 1984، ومن الأدلة الحقلية عن وجود تدخل بشري لامتلاء الإنقطاعات الصخرية ما يوضحه الشكل 9 ففي المواضع X نلاحظ وجود كتل صخرية مختلفة الأحجام والأشكال والأنواع

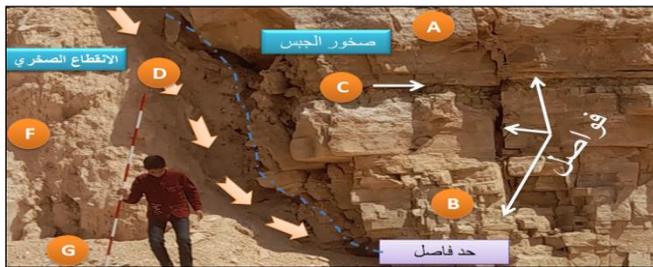
شكل 10: العلاقة بين الانقطاع وصخور الجبس. المصدر: الدراسة الميدانية 2023.

ومن (الشكل 10) يمكن ملاحظة تأثير التعرية المائية في الحد الفاصل بين صخور الجبس والإنقطاعات الصخرية، هذا التأثير يسهم في فصل الانقطاع الصخري عن باقي المنحدر فتكون المواد المكونة للانقطاع أكثر عرضة للإنهيار وتجذر الإشارة هنا أن انهيار مكونات الانقطاع ستعمل على إضعاف الصخور الملاصقة للانقطاع مما سيؤدي لحوث انهيارات أخرى لصخور الجبس في مناطق غير متوقعة وبخاصة بأن الصخور أسفل المنحدر ضعيفة نتيجة لكثرة الشقوق والفواصل، ورصد ميدانياً وجود حالات الإنهيار من نوع السقوط والانزلاق في مناطق الإنقطاعات الصخرية، أما الإنهيارات المحتملة الحدوث وفقاً للمشاهدات والقياسات الحقلية فهي حركة الانزلاق والانقلاب الصخري وبخاصة في مناطق تماس الإنقطاعات مع الصخور

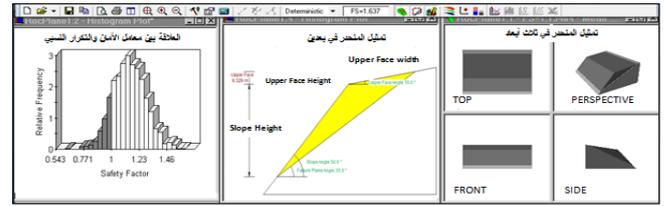
ثنائي وثلاثي الأبعاد (شكل 8)، ويتيح البرنامج للمستخدمين تقدير سرعة الدعم المطلوبة لتحقيق عامل أمان محدد والذي يمثل العلاقة بين القوة الدافعة والقوة المقاومة [18]

شكل 8: واجهة برنامج روك بلان.

يعتمد البرنامج على المعامل الزلزالي وقيمته (0.04) [19] ومن المدخلات أيضاً بيانات هندسة المنحدر المتحصل عليها من الدراسة الميدانية، وقيم (ϕ) ، (C) من الدراسة العملية ويوضح الجدول 3 مدخلات البرنامج استخدم البرنامج لتقييم استقرار الإنقطاعات الصخرية بعد قطع المنحدر بزواوية 80° ، وتقييم استقراره بزواوية 35° والتي تمثل متوسط زاوية الميل الطبيعية قبل القطع مع كل تغيير في كميات المياه.

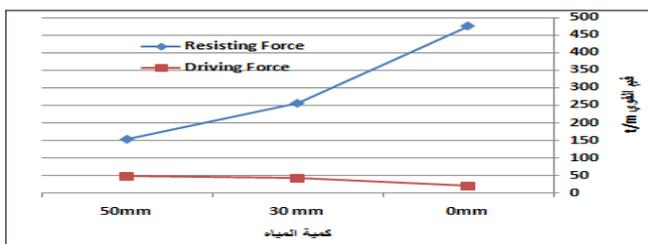
الداخلي وزاوية الاحتكاك والتي حدث لهما انخفاض مع كل زيادة في كمية المياه، ومع كل هذه التغيرات في قيم معامل الأمان لازالت الإنقطاعات الصخرية في حالة استقرار لأن معامل أمان المنحدر مرتبط بالعلاقة بين القوة المقاومة و القوة الدافعة فمن (الشكل 12) نلاحظ العلاقة العكسية بين القوة الدافعة والتي تزداد مع كل تغير في كمية المياه وبلغت القوة الدافعة 20.3 t/m في الحالة الطبيعية يقابلها انخفاض في القوة المقاومة مع كل زيادة كمية المياه، وتحذر الإشارة هنا أن العامل الرئيسي في التغير هو التشعب الداخلي وليست كميات المياه فبالرغم من ارتفاع كميات المياه الى 50mm فالتشعب بلغ 016 % جدول 3 ليكون أقصى ارتفاع للقوى الدافعة 48.6 t/m وأقصى انخفاض للقوى المقاومة 154.9 t/m.

شكل 12: العلاقة بين القوة المقاومة والقوة الدافعة عن زاوية ميل 35°.

أولاً- النتائج المتحصل من زاوية قطع المنحدر (35°)؛ تعد دراسة ثبات المنحدر بواسطة برنامج RocPlane محاكاة لواقع المنحدر إذ ساعد البرنامج في فهم استقرار المنحدر في زاوية 35° والتي تمثل الزاوية الطبيعية التي أوجدتها التعرية والتجوية لصخور المنحدر وأيضاً الإنقطاعات الصخرية، فبتتبع النتائج الواردة بالجدول 4 نجد أن المنحدر في حالة استقرار في كل حالات التغير في كمية المياه ففي الحالة الطبيعية بلغت قيمة معامل الأمان 23.42 بقيمة مرتفعة جداً تصف ثبات المنحدر على اعتبار أن معامل الأمان المعتمد من برنامج RocPlane يساوي 1، لينخفض معامل الأمان بشكل مفاجئ إلى 6.07 عند كمية مياه 30mm، واستمر الانخفاض في قيمة معامل الأمان إلى 3.18 وهذا الانخفاض مرتبط بالتغير في قيم التماسك

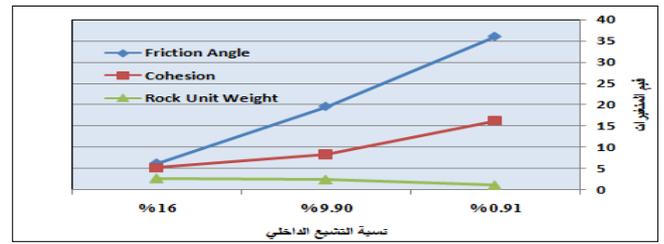
بتتبع بيانات الجدول رقم 2 و (الشكل 11) نلاحظ التغير حدوث تغير واضح في قيم التماسك وزاوية الاحتكاك مع كل تغير في نسب التشعب الداخلي تحت تأثير الإجهاد الرأسي وإجهاد القص المسلط من جهاز (DST) ففي حالة نسبة تشعب 0.91 % والتي تمثل الحالة الطبيعية للحطام دون إضافة أي كمية مياه ففي هذه المرحلة بلغت قيم التماسك 16.2t/m² لتكون أعلى قيمة سجلت، وانخفضت القيمة لتصل الى 8.3t/m² عند نسبة تشعب 6.90 % وهذا الانخفاض يعتبر أعلى انخفاض في القيم لاحظ (شكل 11) وذلك مرده الى أن المحتوي المائي للحطام الصخري منخفض (جاف) لذلك فالعينات لها قابلية لامتناسك كمية مياه الى أن تصل للتشعب المسجل، ونلاحظ بأن قيمة التماسك عند كمية مياه 50mm بنسبة تشعب 16% بلغت 5.2t/m² وتمثل أقل قيمة مسجلة للتماسك وهذا مؤشر مهم على مقدار تأثير التغير في كمية المياه ونسب التشعب على التماسك من تماسك مكونات المنحدر معملياً؛ صاحب التغير في قيم التماسك انخفاض قيم زاويا الاحتكاك بشكل ملحوظ لتسجل إضافة كمية مياه 50mm للعينات أقل قيمة لزاويا الاحتكاك ومن الجدول 2 نلاحظ أن التغير كان بقيم متفاوتة مع كل تغير في كمية المياه فالماء قلل من فعل الاحتكاك الداخلي وبخاصة أن الغالب على الحطام وجود الطين، وتغيرت مع كل تغير في نسب التشعب قيم الكثافة ويعزى ذلك لأن قيم الكثافة تعتمد على كتلة المادة (وزن الطين* عجلة الجاذبية) ويرتبطان بعلاقة طردية، و خلاصة القول أن كلما زادت نسب التشعب الداخلي الناتج عن امتصاص المياه قل التماسك الداخلي والاحتكاك وفقاً للمعطيات المعملية.

شكل 11: العلاقة بين التشعب الداخلي والتماسك وزاوية الاحتكاك والكثافة

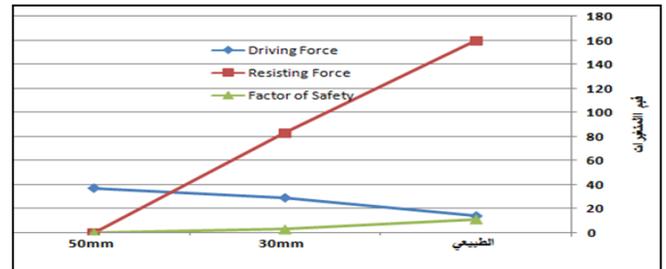
داخل الإنقطاعات استمرت في الانخفاض من الحالة الطبيعية فسجلت القوة الدافعة 14.21[t/m] وهي قيمة لا تقارن بالقوة المقاومة والتي بلغت 159.6 t/m وهي قيمة عالية جداً لتتخفف تقريباً إلى النصف عند كمية مياه 30mm المقاومة بقيمة 83.3t/m لتسيطر بعدها القوة الدافعة في كمية مياه 50mm وتنعدم القوة المقاومة فحدث الإنهيار (شكل 13)، أما السبب الحقيقي الذي ساهم في حدوث الإنهيار، أن التدخل البشري أسهم في تقليل تبات المنحدر وساعد في تغيير الخصائص التماسكية للحطام بالإنقطاعات الصخرية.

شكل 13: العلاقة بين كمية المياه والقوتين المقاومة والدافعة ومعامل الأمان
