رصد وتقدير لسدود حفظ التربة والمياه لبعض أودية وسفوح الجبل الأخضر

Monitoring and evaluation of soil and water conservation dams in some valleys and slopes of Al-Jabal Alkhdar

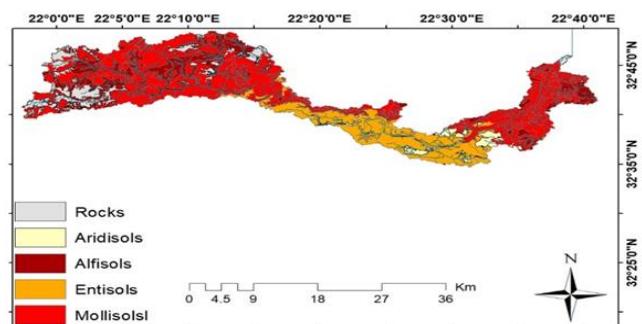
شكل (1) مناطق الدراسة بالسفوح الجنوبية للجبل الأخضر

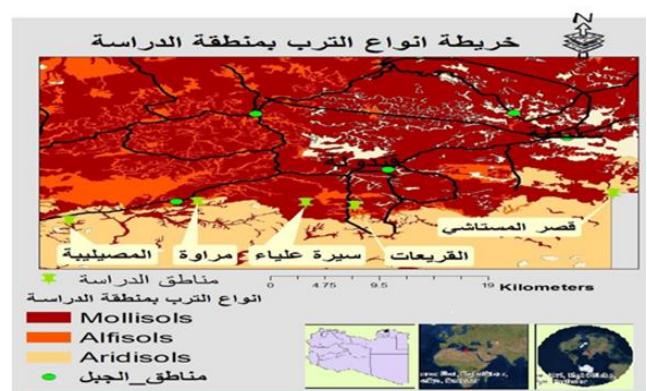
شكل (2) أنواع الترب الأساسية بالسفوح المحيطة بوادي درنة، اعداد الباحثين

من خلال الملاحظات الميدانية والصور الفضائية والخرائط الرقمية للتربة (شكل 2) يتبيّن سيادة الترب الضحلة بأراضي واسعة محاطة بوادي درنة وتغذيه موسمياً بالمياه الجارية والترب المنقول (الطمي) ، حسب خريطة التربة المدرجة والمبسطة تسود أربعة أنواع من الترب بأراضي حوض وادي درنة وهي كالتالي:

ويلاحظ بالنسبة لأراضي حوض وادي درنة، ان النوع السائد هو ترب الرنديزينا الحمراء بما يعادل تقريرنا نصف المساحة التي تغطّها الترب، ويليه رتبة الترب حديثة التكوين Entisols بما يعادل تقريرنا بربع المساحة التي تغطّها الترب.

بالنظر في الخريطة تسود الترب الحمراء التيراروزا والرنديزينا في الجزء الأسفل وال أعلى من الحوض، وهي بالرغم من تدهورها النسبي بسبب الممارسات البشرية وعدم كفاية البطل المطري في دعم نمو نباتي ملائم إلا أنها تتصف باليها أكثر تماسكاً من الترب الجافة حديثة التكوين كونها أكثر احتواء على عناصر ومكونات مثل المادة العضوية واكاسيد الحديد وربما أكثر نسبياً في المحتوى الرطوي.

لكن ما يمكن ملاحظته بوضوح في خريطة التربة هو سيادة الترب حديثة التكوين الرسوبيه Entisols في الجزء الأوسط من الحوض وهو النطاق الذي ترکز فيه الدراسة الحالية ، وهي ترب غير متطورة تكونت أساساً عن طريق النقل والترسيب بالانجراف المائي تحت ظروف المناخ الجاف والغطاء النباتي الفقير [3]. كذلك تتواجد الترب الجافة Aridisols وهي ترب ضحلة وفقيرة الغطاء النباتي وقليلة المحتوى من المادة العضوية وضعيفة التماسك والمقاومة للتلفك بالتعريّة المائية. كلا النوعين من هذه الترب هشة وعالية القابلية للانجراف مما يتطلب التعامل معها بحذر وطرق استثنائية في حفظ التربة وتطبيق معايير الإدارة المتكاملة المستدامة بحزم وصرامة .

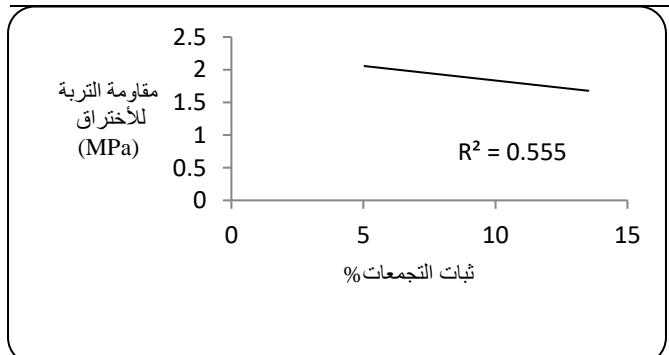
شكل 2: العلاقة العكسيـة ما بين ثبات حبيبات التربة والمقاومة للأختراق

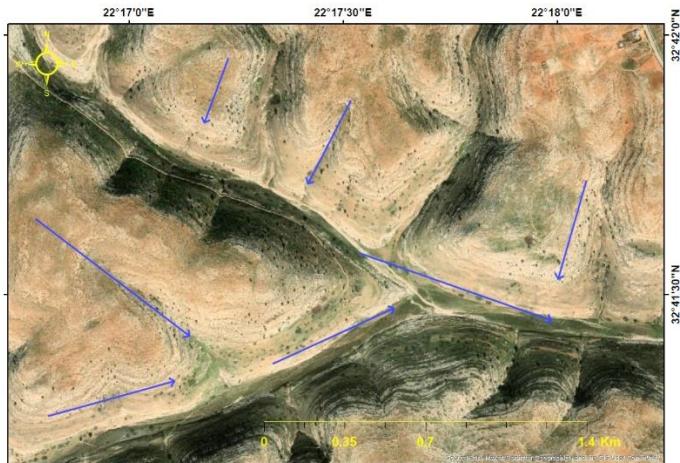
شكل 7: صورة فضائية لمسارات شمالي نشطة لوادي درنة لم تشملها خطط حفظ التربة

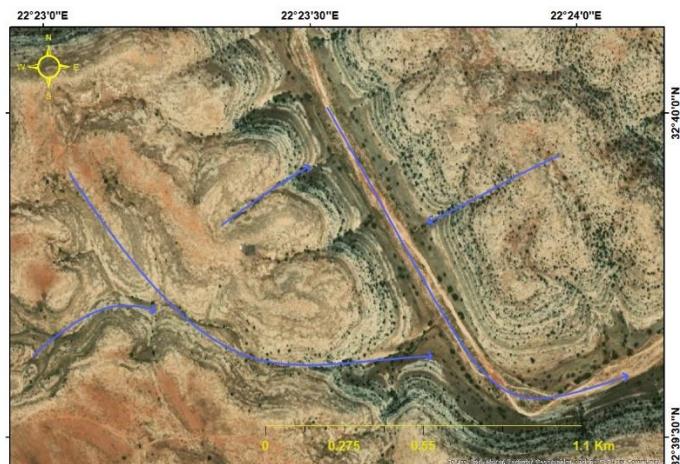
شكل 8: صورة فضائية لمسارات جنوبية نشطة لوادي درنة لم تشملها خطط حفظ التربة

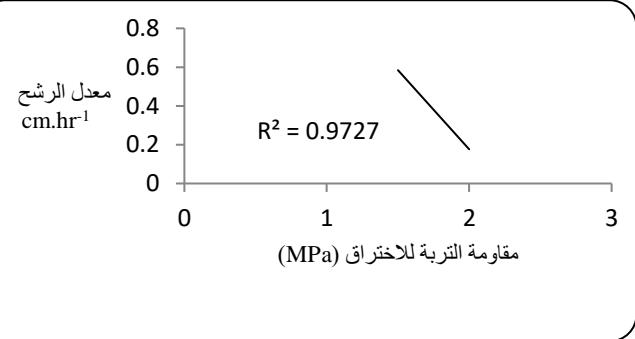
شكل 3: العلاقة العكسيّة ما بين مقاومة التربة للاختراق ومعدلات الرشح النهائي

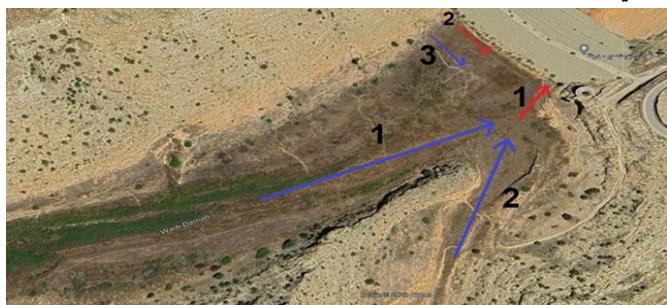
شكل 4: صورة فضائية لتراكم الطمي خلف سد بومنصور خلال السنوات

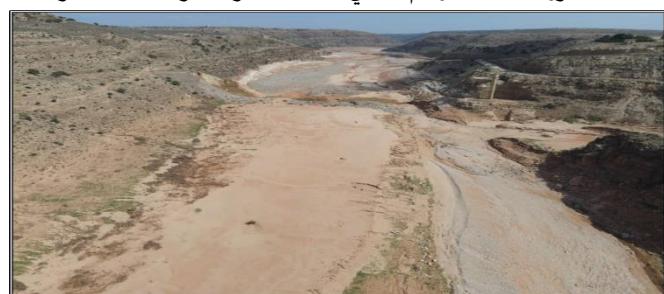
شكل 5: صورة جوية تظهر اثر تراكم الطمي عند انهيار سد بومنصور

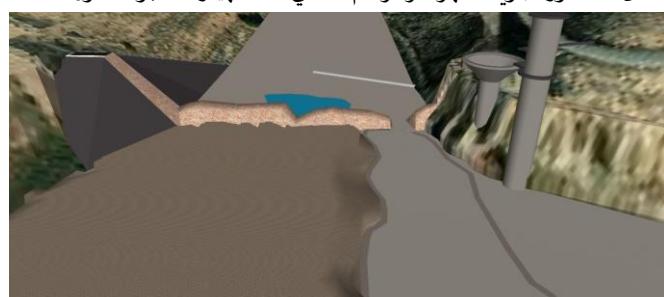
شكل 6: رسم يحاكي تجمع روابض الطمي على الجانب اليسير للمهار للسد (تصميم المهندس عطية استيطة)

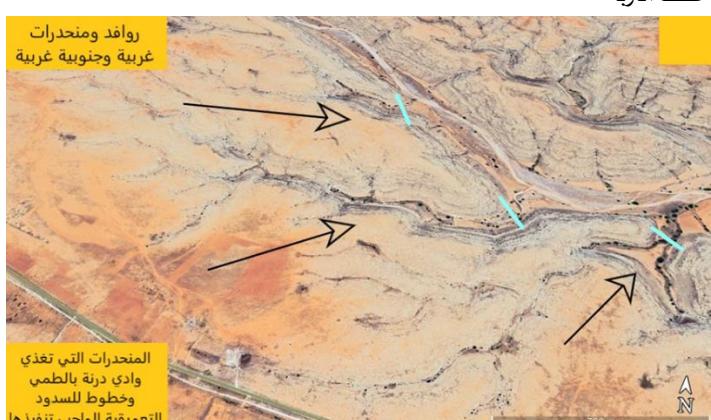
شكل 9: صورة فضائية لمساحات واسعة من ترب مفككة وجاهزة للنقل بالجريان السطحي في محيط وادي درنة

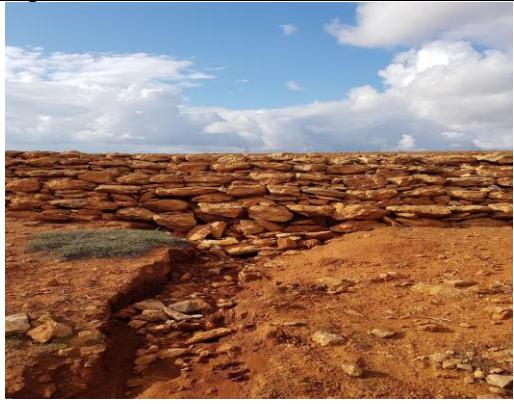
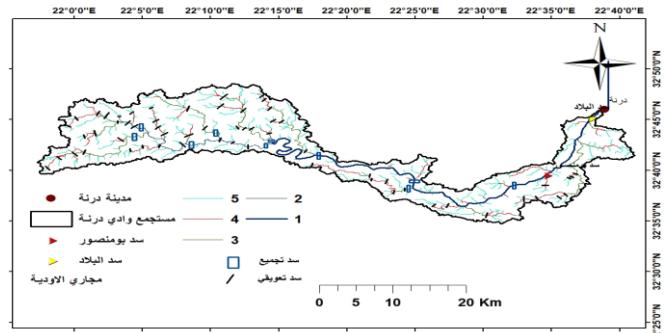
شكل 10: توزيع السدود التعويقية على طول حوض وادي درنة، المصدر شركة هيدرو بروجكت اليوغسلافية، اعداد الباحث محمد صالح يوسف 2023

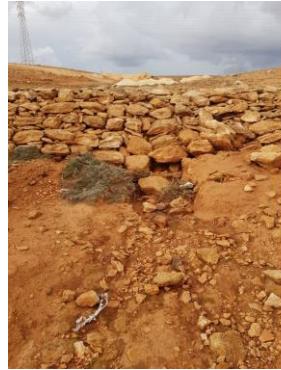
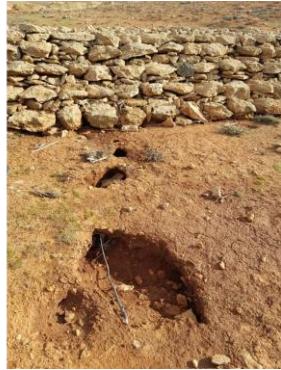
شكل 11. اخاديد اسفل السدود الحجرية ، جنوب مراوة

ب. تقييم تدهور وانجرافية التربة وعلاقتها بالسدود التعويقية جنوب مراوة: كشف تقييم كفاءة عمل السدود التعويقية الحجرية جنوب مراوة عن العديد من نقاط الضعف ومواقع الفشل في تحقيق الهدف الرئيسي لهذه السدود وهو حفظ التربة والمياه. وكما تظهر خريطة التربة (شكل 3) الانتشار الواسع لتراب الأرضي الجاف Aridisols جنوب المنطقة وهي ترب كما سبق التنوية عنها، ضحلة وجافة وهشة وعالية الانجرافية. هذه الصفات شكلت صعوبة على عمل السدود وساهمت في تفكك وانهيار التربة حول السدود الحجرية وادي أحياناً إلى انهيارات جزئية فيها وفي حالات أخرى فشل هذه السدود في حجز معظم الماء الجاري والطهي المنقول بسبب تكون الأخدود على الاكتاف وأحياناً أسفل السدود نفسها على شكل أنابيب piping (شكل 11). وليس بالضرورة تضرر جسم السد حيث تتحذ الماء أحياناً مساراً سفلياً دون انهيار السد بسبب زيادة التحميل على جسم السد الناتج عن الانجرافية العالية لتراب الحوض (شكل 12) وهو ما يؤكد الحاجة العالمية لتطبيق معايير مناسبة على الأراضي العالية الانجراف والتي قد يتطلب إضافة في عدد السدود ومراعاة المسافات الفاصلة بين السدود المتتالية.

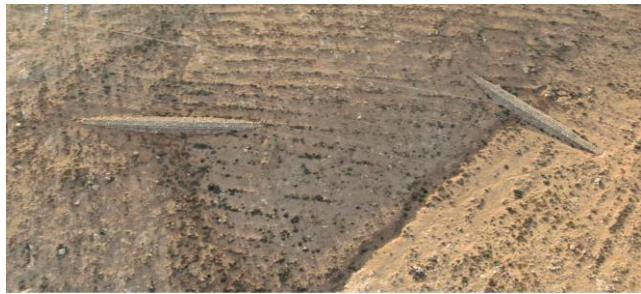
شكل 12. تكون اخاديد وانابيب تحت السد التعويقي جنوب مراوة

قامت الدراسة بمراقبة تطور الاخدود في احواض بعض الاردية المقاومة على السدود التعويقية الحجرية، من خلال دراسة عدد 18 قطاع بمنطقة الدراسة كانت نسبة التغير في مساحة وعمق وعرض القمة والقاعدة للاخدود كما هي موضحة بالجداول (3) و (4). النتائج تبين التطور المستمر لهذه الاخدود من حيث العمق وعرض القمة وعرض قاعدة الاخدود (شكل 13). تم اخذ القراءات المرجعية سنة 2019 وتم اخذ القراءة الثانية بعد اربع سنوات 2023. تظهر القراءات عدم قدرة السدود التعويقية على السيطرة التامة على تطور هذه الاخدود وهو ما يشير إلى أهمية مراجعة المنهجية التي تم على أساسها تحديد عدد ومواقع السدود التعويقية الحجرية في بعض مسارات الجريان النشطة جنوب مراوة. تحليل البيانات والأرقام يظهر بوضوح خطورة استمرار هذه الظاهرة وتطورها مما يهدد بقاء واستمرار وظيفة وجود هذه السدود مما قد يشكل خطراً عند هطول امطار غزيرة وتكون سيل جارفة بأودية المنطقة.

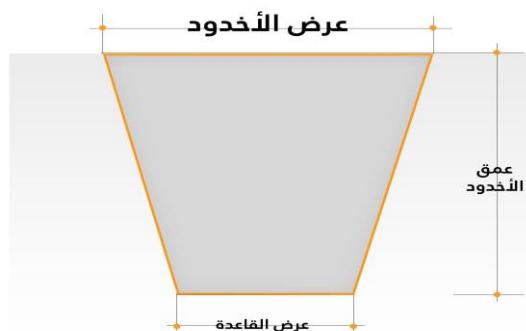
شكل 13. الابعاد المختلفة للأخدود التي تم مراقبتها وتقييمها
4. الاستنتاجات والتوصيات
